Diga di Beauregard: interventi di messa in sicurezza e adeguamento delle opere

L. Artaz, G. Canella,
CVA Compagnia Valdostana delle Acque S.P.A., Aosta, Italy

ABSTRACT: The paper describes the Beauregard dam (Italy) case-history, a concrete arch-gravity structure 132m high, built between 1951 and 1960 on the Dora di Valgrisenche River. The geological and geotechnical investigations carried out since the dam construction have underlined a Deep-Seated Gravitational Slope Deformation (DSGSD) on the left slope. Since the first fillings, the interaction between the DSGSD and the dam was recognized to have relevant implications on the dam structural safety. The investigations, which include a detailed analysis and thorough interpretation of the monitoring data over a time span of more than 50 years, have allowed to gain insights into the understanding of the interaction between DSGSD and the dam. The interpretation of the effects of the slide movements against the dam, the forecast of the future possible trends, and the choice of the design solution to guarantee the long-term safety operation of the dam - consisting in the demolition by blasting of the upper part of the structure in or

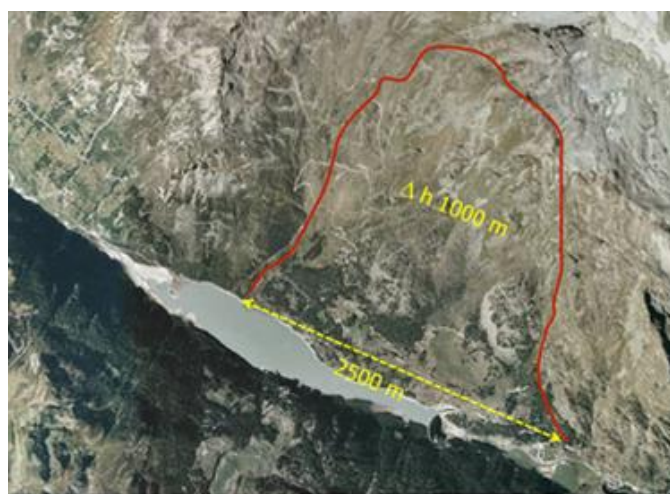
stro (Deep Seated Gravitational Slope Deformation, DSGSD). La superficie coperta dal movimento del versante è di circa 6km² e l'estensione in elevazione raggiunge 1000m, (Fig. 2).

Figure 2. Aerial view of the DSGSD affecting Beauregard Dam / Vista aerea della DSGSD che influenza il comportamento della diga di Beauregard.

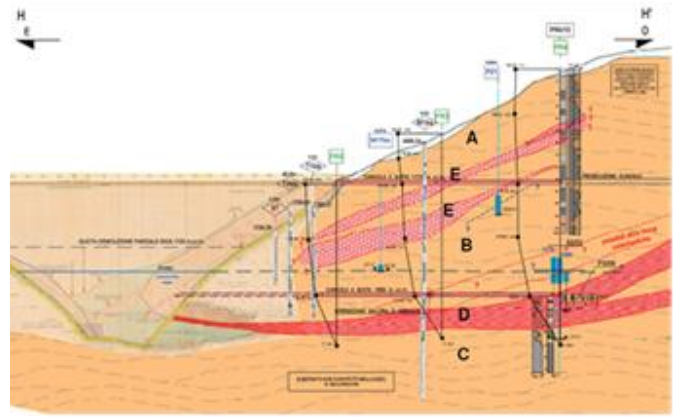
Fin dalla costruzione della diga è stata avviata una notevole attività di monitoraggio. Tutti i set complementari di misure (cinque pendoli in prossimità della sponda sinistra della diga, a quota 1.635m; strumentazione topografica; monitoraggio attraverso un sistema GPS della fascia intermedia della DSGSD, da quota 2.200m a 2.400m) hanno rivelato un movimento lento e praticamente costante del versante sinistro nel corso degli anni che varia secondo i punti di riferimento, da 3 a 10 mm / anno.

Figure 4. Horizontal displacement distribution along the plumb-lines installed in the DSGSD close to the dam / Andamento degli spostamenti orizzontali misurati dai pendoli installati nella DSGSD posti in prossimità della diga.

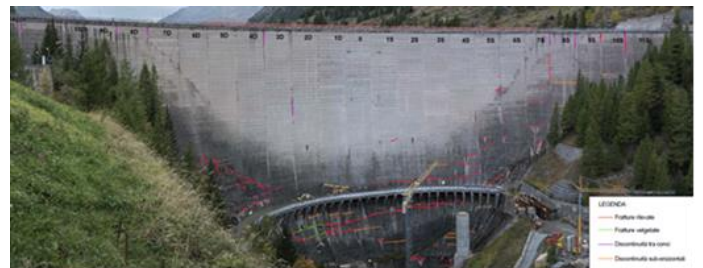
L'evoluzione del quadro fessurativo osservato sulla diga, in particolare sul paramento di valle, (Fig. 5), è sempre stato coerente con i movimenti del versante. Per limitare lo stato tensionale e deformativo della diga, dal 1965 il livello dell'invaso è stato ridotto in una prima fase da quota 1770m a 1730m e successivamente a 1710m, corrispondente ad una capacità del serbatoio di $7Mm^3$ pari a circa 1/10 del volume di progetto.

Figure 5. View of the main cracks on the downstream face of the dams / Vista delle principali fessure sul paramento di valle della diga.

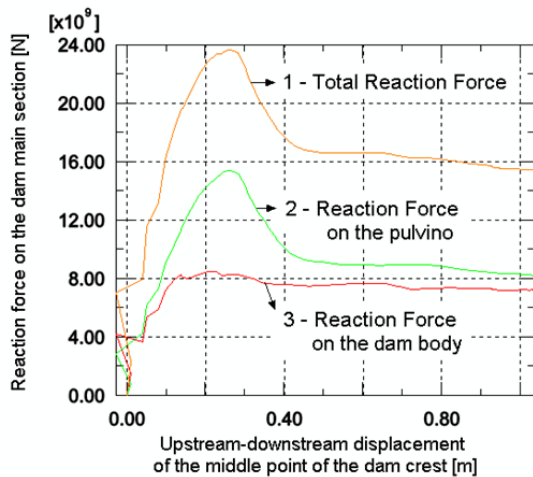
I risultati delle analisi, sintetizzati in Fig. 9, consentono di escludere instabilità per *snap-back* dell'intera a struttura - diga e "pulvino" - perché oltre il valore di picco la forza di reazione sulla sezione maestra della diga diminuisce man mano che il movimento franoso progredisce, evidenziandosi quindi l'attivazione di un comportamento *softening* della struttura.

Tuttavia, lo spostamento verso monte del punto centrale della diga al coronamento (circa 0.21m nel 2010) è piuttosto prossimo allo spostamento corrispondente al valore di picco della forza di reazione che la struttura è in grado di sopportare. Ciò significa che lo stato tensionale e deformativo del sistema è prossimo a raggiungere la fase di *softening* per la quale sarebbero da attendersi grandi spostamenti e deformazioni, in particolare per la parte superiore della struttura.

Figure 9. Reaction force on the main cross section of the dam vs the upstream-downstream displacement of the middle point of the crest dam / Forza di reazione sulla sezione maestra della diga in funzione dello spostamento monte-valle nel punto centrale del coronamento.

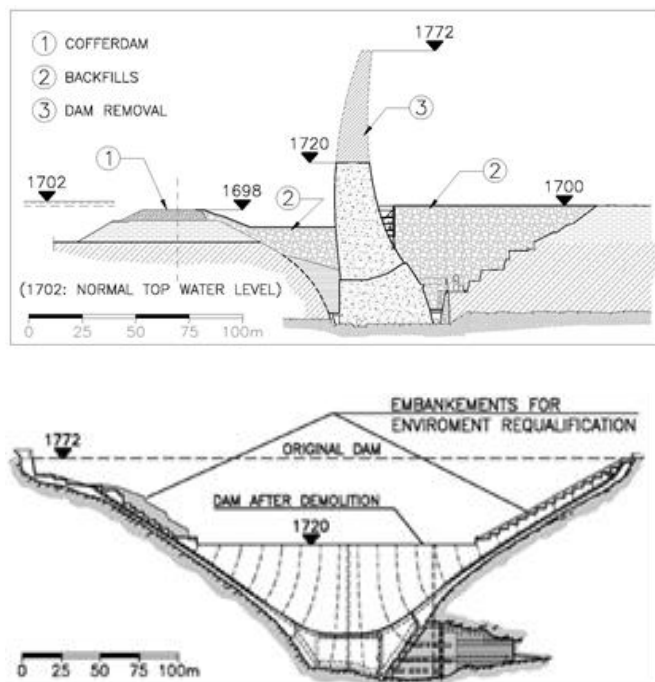
Figure 10. Cross section and downstream view of Beaugard dam after the partial demolition rehabilitation works / Sezione maestra e vista da valle della diga di Beaugard dopo la demolizione parziale.

Sono state prese in considerazione diverse soluzioni di lungo termine. Tra quelle esaminate, la demolizione parziale della parte superiore della diga, dalla cresta a 1772m alla quota 1720m, è stata quella definitiva (Marcello 2013, Artaz 2015).

Il volume stimato di calcestruzzo da demolire è di circa 160.000m³. Il materiale è stato usato per riempire le due cavità presenti all'unghia di monte e al piede di valle della diga (Fig. 10). Questa soluzione presenta un effetto benefico sia per la stabilità della diga sia per quella del versante.

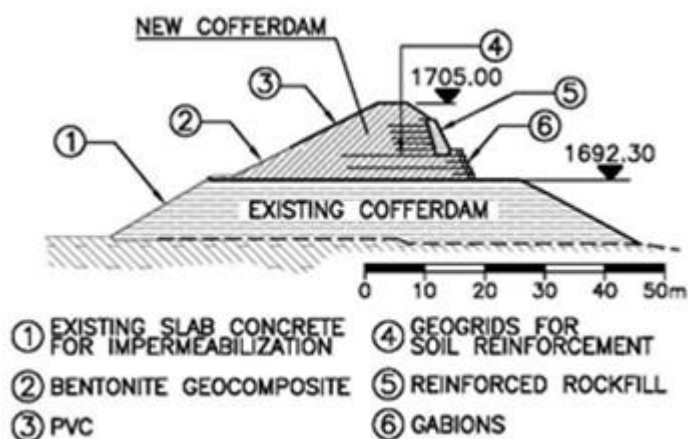
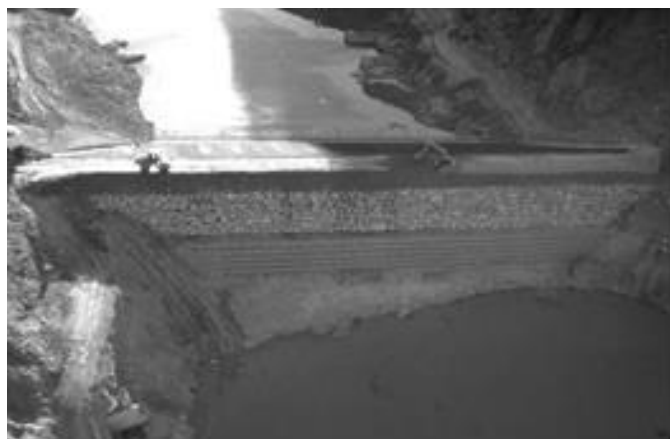
Figure 11. Cross section of the cofferdam (up) and aerial view (down) / Sezione trasversale dell'avandiga e vista aerea dell'opera.

A questo scopo è stata realizzata una avandiga, quota del coronamento a 1705m, per garantire la sicurezza del sito, come pure il funzionamento della centrale di Avise durante i lavori. Il nuovo canale di scarico e le opere realizzate in alveo a valle diga consentono un funzionamento sicuro del serbatoio durante i lavori con il livello d'acqua superiore a quota 1702m.

La Figura 11 mostra schematicamente la sezione trasversale dell'avandiga. Alla fine dei lavori la quota del coronamento sarà ridotta a 1692m nella parte centrale e 1698m nelle parti laterali.

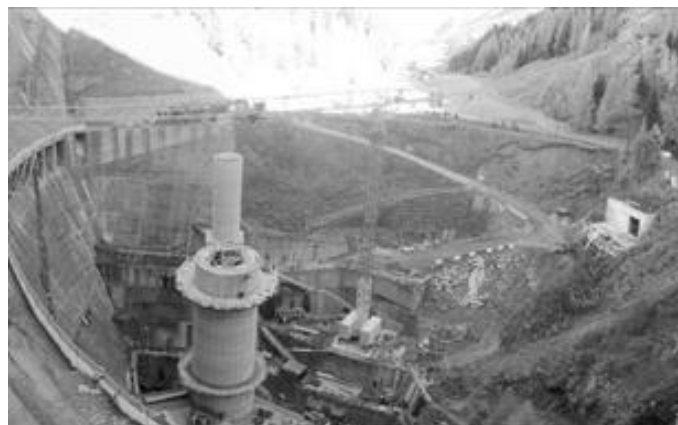
Figure 12. New structures at the downstream toe of the dam and inspection shafts / Alcune delle nuove strutture poste a valle della diga e pozzi di ispezione.

Per consentire l'ispezione della parte inferiore della diga e la zona del paramento in cui sono presenti gli stati fessurativi, oltre che per consentire anche l'ispezione e la manutenzione delle valvole di scarico e della stazione di pompaggio delle filtrazioni situata al piede di valle della diga, sono stati realizzati tre pozzi di accesso.

Infine la parte inferiore del paramento di valle della diga è stato mantenuto accessibile per garantire il futuro controllo delle fessure sub-orizzontali (Fig. 12).

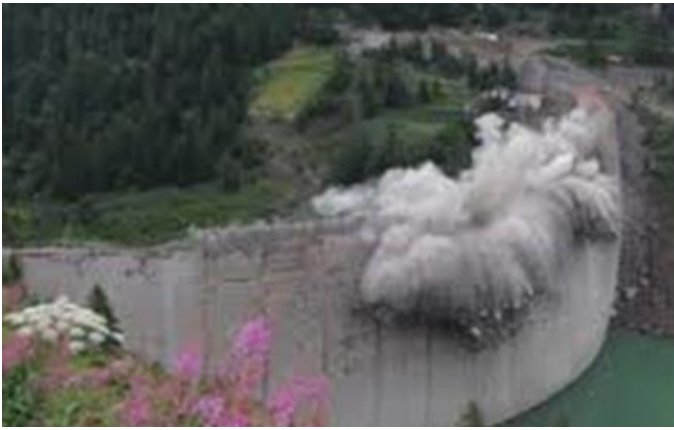
Figure 13. A sequence of the dam demolition: blasting phase / Sequenza della demolizione con esplosivo

La metodologia scelta come la più adatta per demolire i 160.000m³ di calcestruzzo è quello della demolizione controllata con esplosivo che è stato installato in una fitta rete di fori posizionati secondo uno specifico studio che assicura il controllo di brillamento e l'orientamento della traiettoria del materiale prodotto dall'esplosione.

Si è ritenuto che la demolizione con esplosivo fosse preferibile a quella dei martelli demolitori a causa del ridotto rumore. La demolizione è stata eseguita per strati di circa 5-6m di spessore. Le perforazioni verticali per l'installazione dell'esplosivo avevano un diametro di 64 millimetri e spaziatura di circa 1,5m. Ogni operazione di brillamento ha richiesto circa 800kg di esplosivo per la distruzione di 2.500m³ di calcestruzzo. Ogni foro è stato innescato con detonatori "Nonel" e micro ritardi di 25 / 1.000sec per ridurre il numero di cariche contemporaneamente esplodenti e limitare di conseguenza le vibrazioni prodotte. La demolizione ha richiesto 14 mesi di lavoro, con una produzione media di 3.000m³ / settimana.

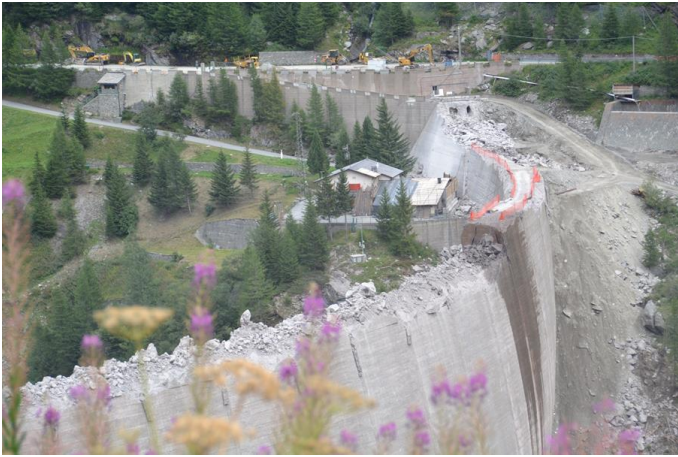
Figure 14. A sequence of the dam demolition: cleaning and smoothing of the crest surface for further working phases / Sequenza dei lavori di demolizione: sistemazione della superficie del coronamento per le fasi successive.

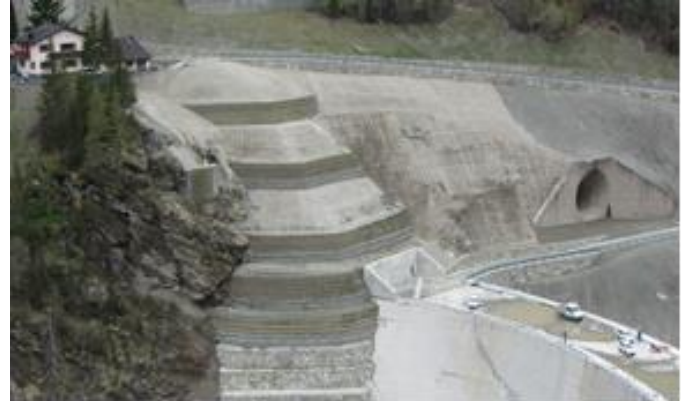
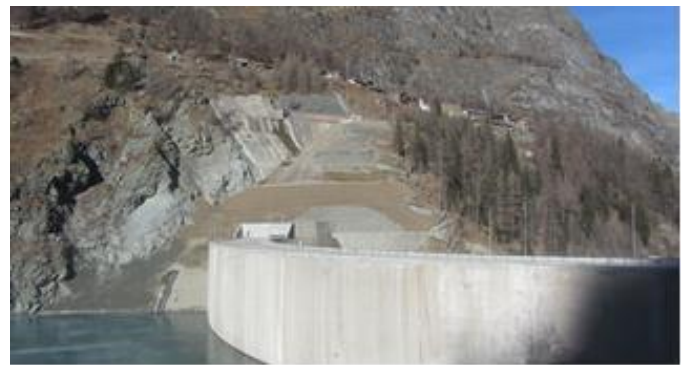
Figure 15. Works for naturalization of the right (up) and left (down) banks / Lavori di rinaturalizzazione della sponda destra (in alto) e sinistra (in basso).

La demolizione della parte più alta della diga ha reso necessaria la completa riqualificazione delle sponde. Per nascondere gli effetti delle demolizioni e rinaturalizzare i versanti, sono stati adottati gabbioni, terre rinforzate e tecniche di ingegneria ambientale (Fig. 15).
