Diga di Beauregard: interventi di messa in sicurezza e adeguamento delle opere

L. Artaz, G. Canella,
CVA Compagnia Valdostana delle Acque S.P.A., Aosta, Italy

ABSTRACT: The paper describes the Beauregard dam (Italy) case-history, a concrete arch-gravity structure 132m high, built between 1951 and 1960 on the Dora di Valgrisenche River. The geological and geotechnical investigations carried out since the dam construction have underlined a Deep-Seated Gravitational Slope Deformation (DSGSD) on the left slope. Since the first fillings, the interaction between the DSGSD and the dam was recognized to have relevant implications on the dam structural safety. The investigations, which include a detailed analysis and thorough interpretation of the monitoring data over a time span of more than 50 years, have allowed to gain insights into the understanding of the interaction between DSGSD and the dam. The interpretation of the effects of the slide movements against the dam, the forecast of the future possible trends, and the choice of the design solution to guarantee the long-term safety operation of the dam - consisting in the demolition by blasting of the upper part of the structure in or

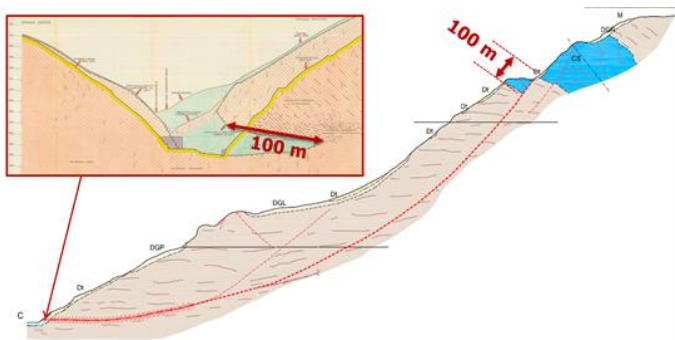
Gli studi geologici, strutturali e geomorfologici di dettaglio mostrano chiaramente che il movimento non ha mai chiuso la valle e che il fronte attualmente esposto rappresenta l'espansione massima raggiunta, (Fig. 3). La componente totale del movimento è di circa 100m, come dimostrato anche dall'offset dei confini litologici nella parte superiore della DSGSD e dai rilievi della galleria scavata durante la costruzione.

Figure 3. Cross section showing the total displacement of the Beauregard DSGSD / Sezione verticale della DSGSD che mostra lo spostamento totale del versante.

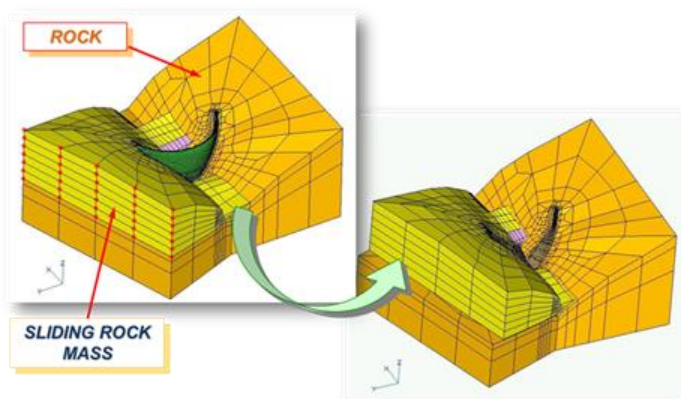
La Figura 6 mostra il modello FEM 3D della diga e di una porzione adeguata del blocco di fondazione. Nel modello si è inclusa una porzione del versante in movimento e la superficie sede dello scorrimento oltre alle principali discontinuità strutturali (giunti e interfacce diga pulvino e pulvino roccia di fondazione).

Figure 6. Finite Element mesh of the dam and the surrounding rock mass / Modello FEM della diga e della fondazione.

I nodi in cui sono stati imposti i movimenti della DSGSD sono indicati con punti rossi in figura. Per la fondazione è stata assunta una legge costitutiva isotropa elastico lineare; per il calcestruzzo si è assunto il legame costitutivo *Concrete Damaged Plasticity* (Fenves & Lee 1998); per la DSGSD è stato adottato un legame costitutivo Mohr-Coulomb.

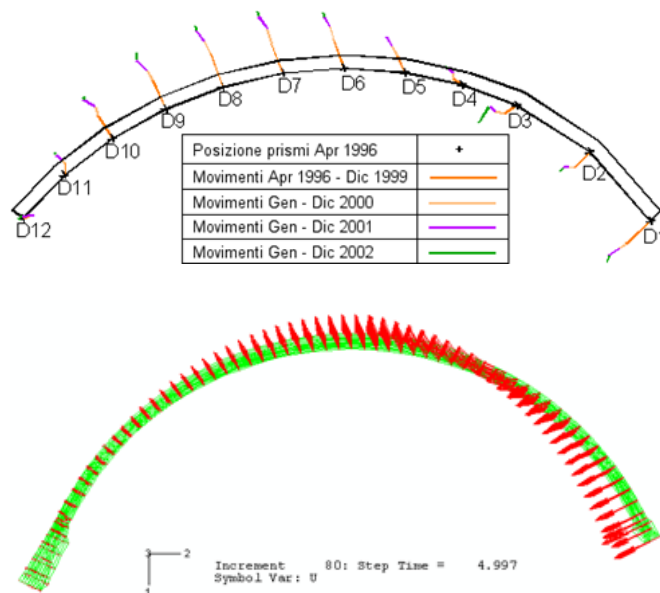
- spostamenti misurati lungo il coronamento della diga, (Fig. 7);
- dati di monitoraggio di due pendoli posti all'interno del corpo diga nella sezione principale e nel quarto blocco verso la spalla sinistra;
- quadro fessurativo della struttura come determinato dalle indagini tomografiche, (Fig. 8, da confrontare con Fig. 4).

Figure 7. Deformation of the dam crest: (up) based on monitoring; (down) based on computations / Deformazione del coronamento: (alto) valori monitorati; (basso) valori calcolati.
